Suivi de la qualité de l'eau 2022 LAC CHAMPEAU

Service de l'Environnement et de l'Urbanisme

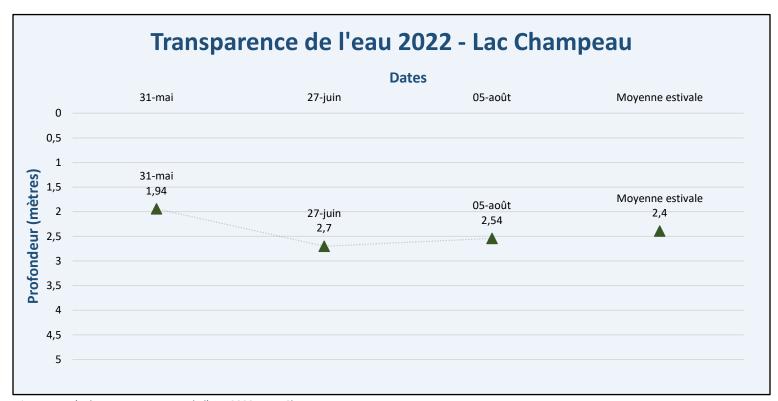
DATE	PROFONDEUR CP1 (MÈTRES)
2022-05-31	1.94
2022-06-27	2.7
2022-08-07	2.54
Moyenne estivale	2.4

Figure 5 – Résultats - Transparence de l'eau 2022 – Lac Champeau

Le lac Champeau compte 1 station de surveillance. Celle-ci présente une transparence moyenne estivale de 2,4 mètres. Cette transparence caractérise une eau peu claire et situe l'état trophique du lac dans la zone de transition Méso-eutrophe. La concentration moyenne de chlorophylle A est de 2,7 µg/l, ce qui relève une eau dont la biomasse d'algues et plantes microscopiques en suspension est peu élevée. Ce paramètre situe le lac dans la zone de transition Oligo-mésotrophe. Dernièrement, la concentration moyenne de phosphore total mesuré est de 10,7 µg/l, ce qui indique que l'eau est soumise à un léger enrichissement d'éléments nutritifs. Cette variable indique que le plan d'eau se trouve à la zone de transition Oligo-mésotrophe.

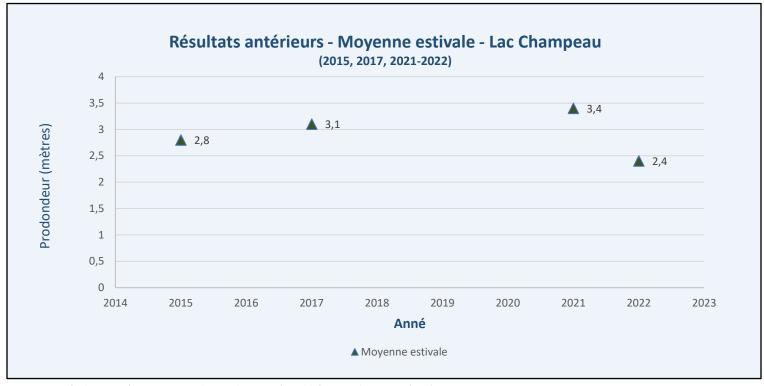
ANNÉES	PROFONDEUR (MÈTRES)	PHOSPHORE TOTAL (MICROG/L)	CHLOROPHYLLE A (MICROG/L)	CARBONE ORGANIQUE DISSOUS (MG/L)
2015	2.8	6.5	1.65	4.36
2017	3.1			
2021	3.4	9.7	9.8	8.6
2022	2.4	10.7	2.7	7.4
Moyenne	2.9	9	4.7	6.8

Figure 8 – Résultats antérieurs – Suivi physicochimique (PT,Chla) – Lac Champeau (CP1)
