Suivi de la qualité de l'eau 2022

**LAC DU MARBRE**

Service de l'Environnement et de l'Urbanisme

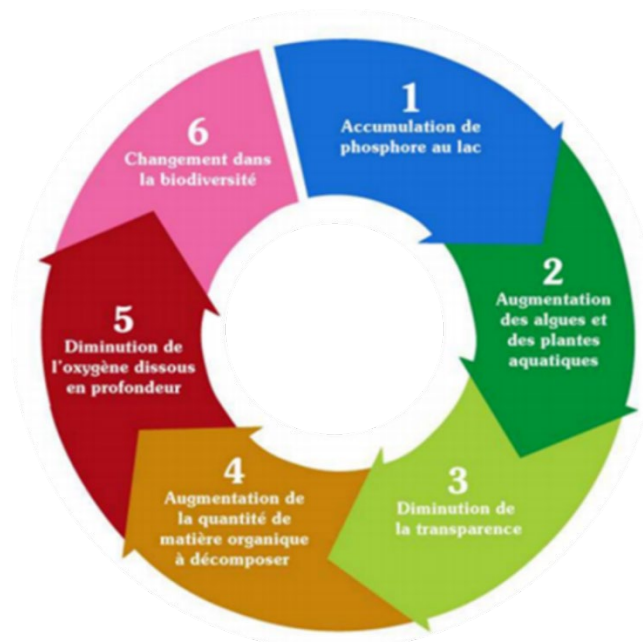
Figure 3 - Lien dynamique entre les paramètres analysés, CRE Laurentides, 2009

La transparence de l'eau est un indicateur de la quantité de matières organiques en suspension. Cette caractéristique est négativement corrélée à l'abondance de chlorophylle A (Chla), de carbone organique dissous (COD) et à la concentration de phosphore. En d'autres mots, lorsque la Chla, le COD et le phosphore augmentent, la transparence de l'eau est diminuée.
