Plan directeur de

l'eau

Suivi de la qualité de l'eau 2022

LAC GIRARD

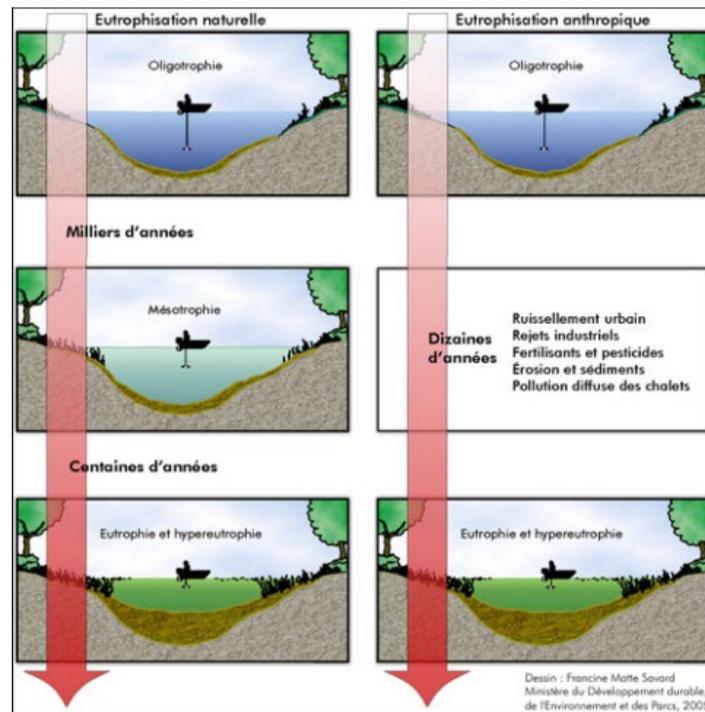
Figure 1- RSVL, 2021

Le graphique ci-dessous illustre le processus d'eutrophisation naturelle ainsi que le processus d'eutrophisation anthropique.

L'eutrophisation est un processus naturel de vieillissement des lacs et cours d'eau. Ce processus naturel se déroule normalement sur une période de plusieurs milliers d'années. Cependant, lorsque ce processus est accéléré par de nombreuses activités humaines, celui-ci est raccourci à quelques centaines, voire des dizaines d'années. Lors du vieillissement d'un plan d'eau, la qualité de l'eau se détériore et des changements écosystémiques sont éventuellement perçus. Afin de faciliter l'analyse des plans d'eau, le processus d'eutrophisation est composé de trois niveaux trophiques soit, oligotrophe, mésotrophe et eutrophe.

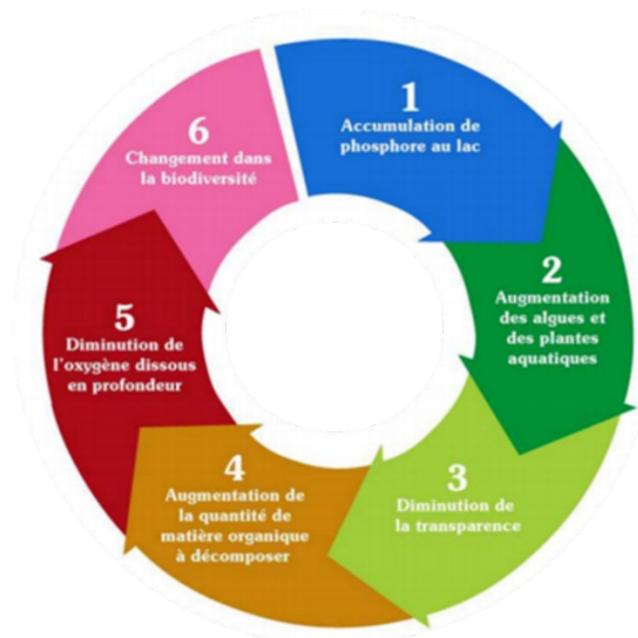
Figure 3 - Lien dynamique entre les paramètres analysés, CRE Laurentides, 2009

La transparence de l'eau est un indicateur de la quantité de matières organiques en suspension. Cette caractéristique est négativement corrélée à l'abondance de chlorophylle A (Chla), de carbone organique dissous (COD) et à la concentration de phosphore. En d'autres mots, lorsque la Chla, le COD et le phosphore augmentent, la transparence de l'eau est diminuée.

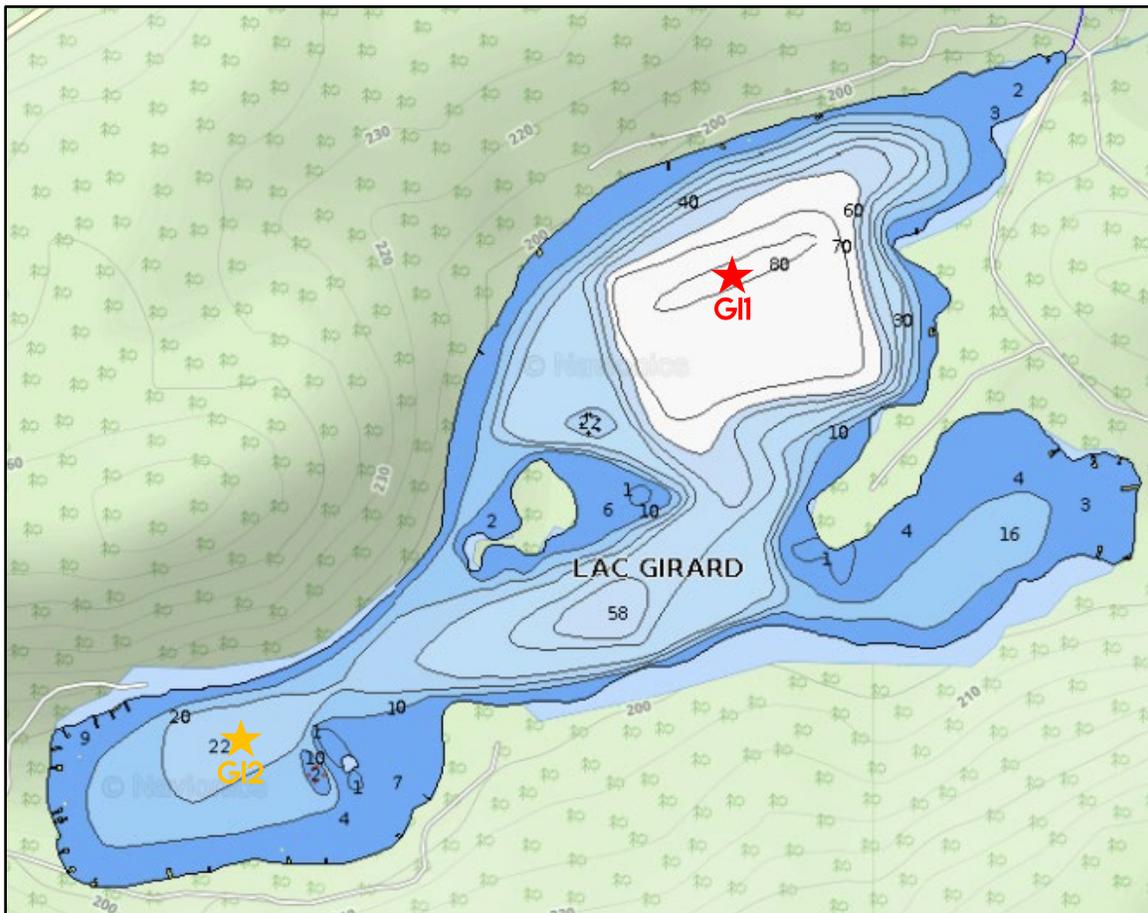
Figure 4 – Carte bathymétrique du lac Girard (Navionics, 2021)

Coordonnées géographiques approximatives de la Fosse G11 :

Coordonnées géographiques approximatives de la Fosse G12 :

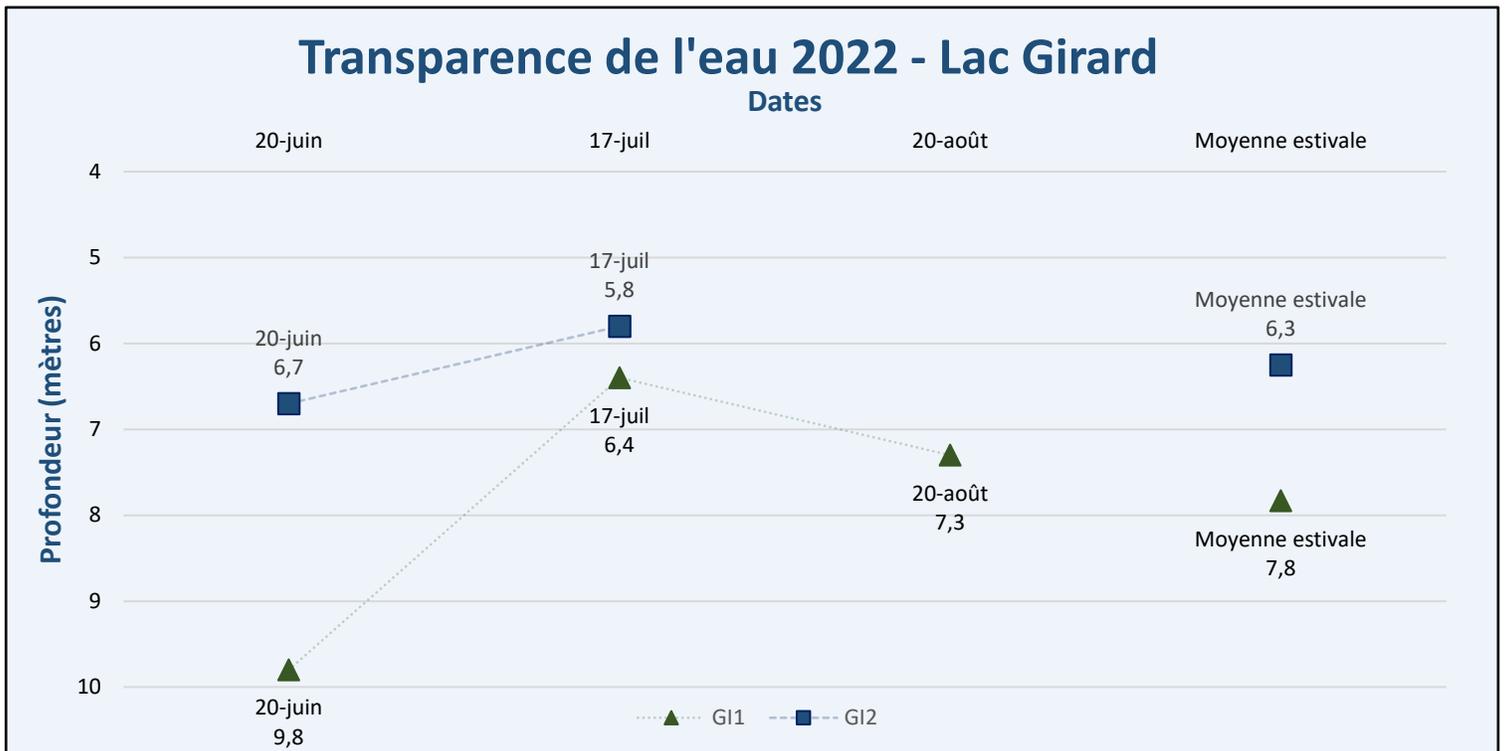
Figure 5 – Résultats transparence de l'eau 2022 – Lac Girard

DATE	PROFONDEUR G11 (MÈTRES)	PROFONDEUR G12 (MÈTRES)
2022-06-20	9.8	6.7
2022-07-17	6.4	5.8
2022-08-20	7.3	
Moyenne estivale	7.8	6.3
