# PLAN DIRECTEUR DE L'EAU

SUIVI DE LA QUALITÉ  
DE L'EAU 2025

# LAC GIRARD

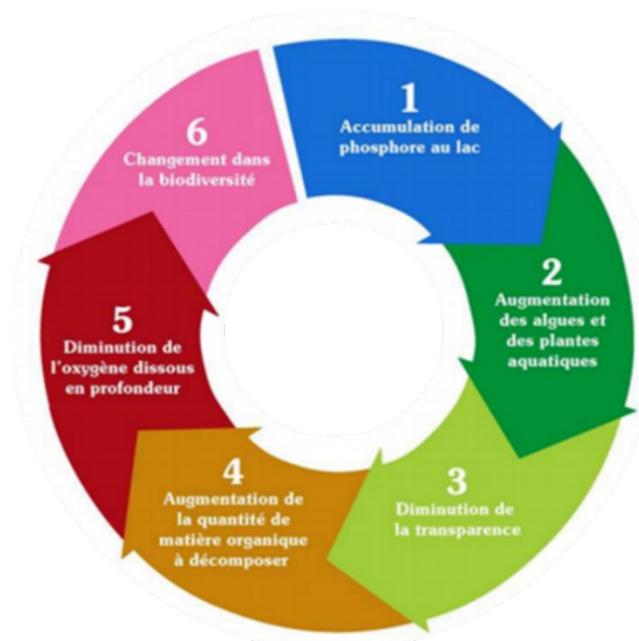
Figure 3 – Lien dynamique entre les paramètres analysés, CRE Laurentides, 2009

La transparence de l'eau est un indicateur de la quantité de matières organiques en suspension. Cette caractéristique est négativement corrélée à l'abondance de chlorophylle A (Chla), de carbone organique dissous (COD) et à la concentration de phosphore. En d'autres mots, lorsque la Chla, le COD et le phosphore augmentent, la transparence de l'eau est diminuée.

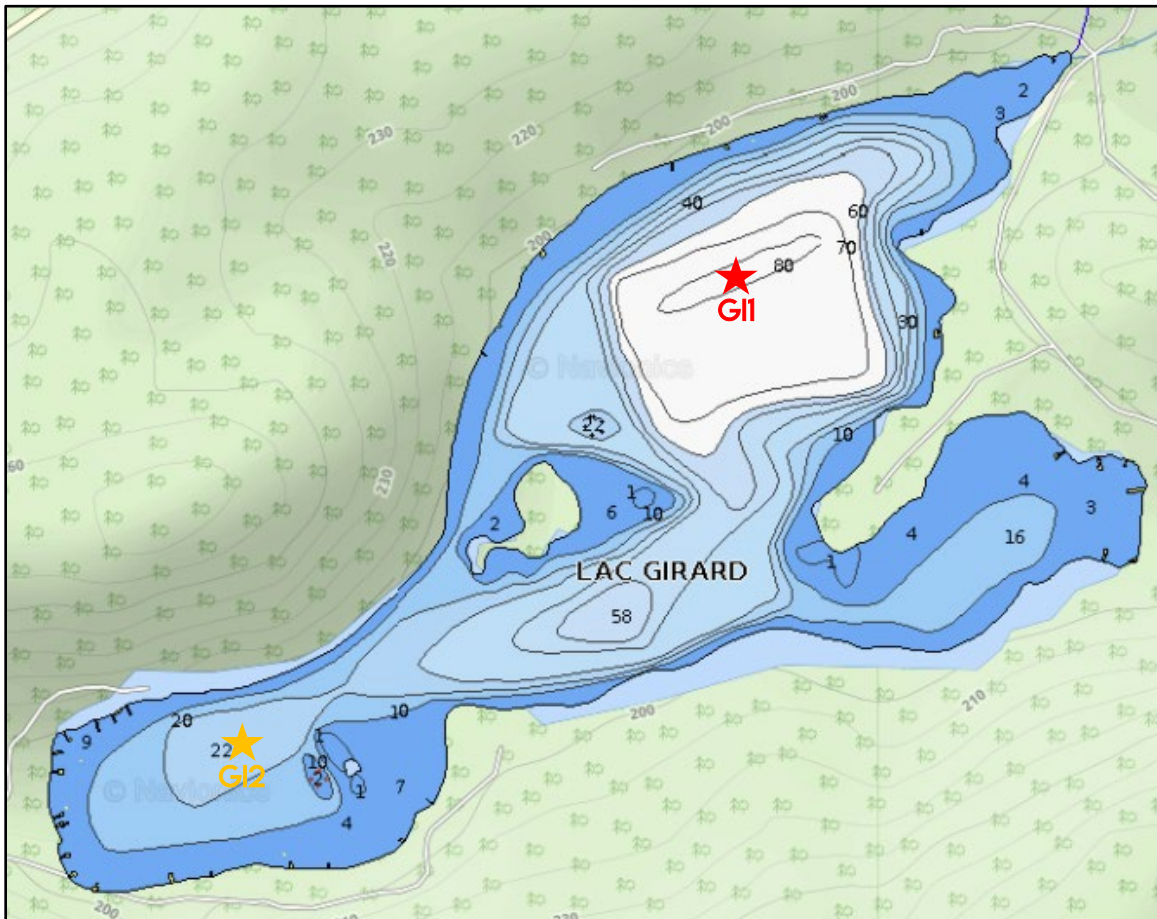
Figure 4 – Carte bathymétrique du lac Girard (Navionics, 2021)

Coordonnées géographiques approximatives de la Fosse GI1 :

Latitude : 45° 38'48.66" N

Longitude : 75° 45'6.94" O

Coordonnées géographiques approximatives de la Fosse GI2 :

Latitude : 45° 38'34.68" N

Longitude : 75° 45'31.03" O

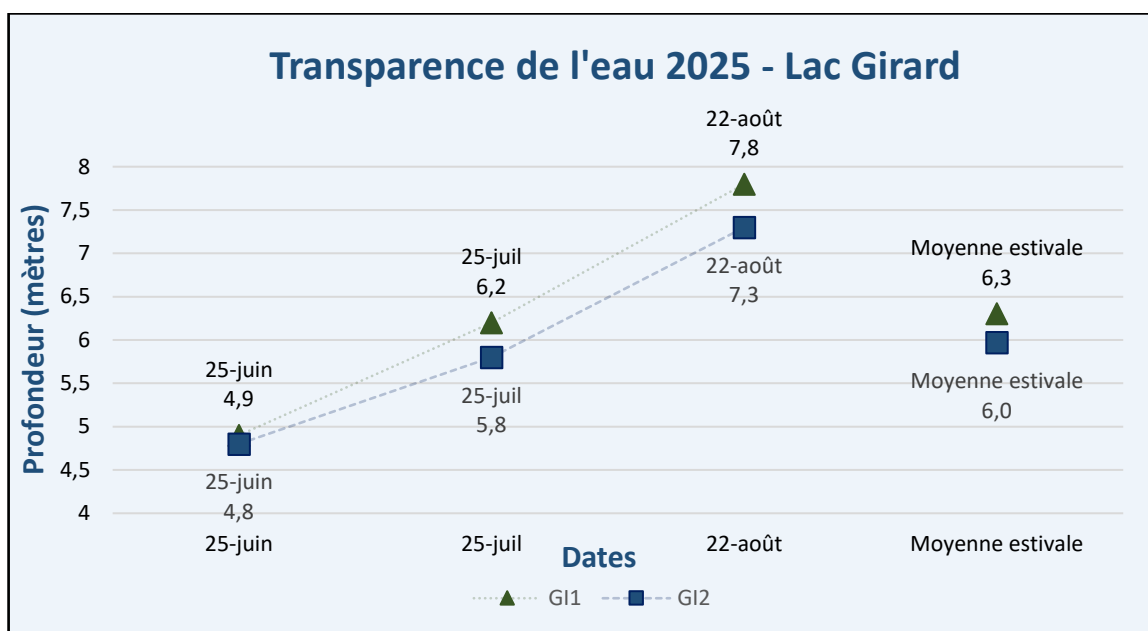
Figure 5 – Résultats – Transparence de l'eau 2025 – Lac Girard

| DATE | PROFONDEUR GI1 (MÈTRES) | PROFONDEUR GI2 (MÈTRES) |
| 2025-06-25 | 4,9 | 4,8 |
| 2025-07-25 | 6,2 | 5,8 |
| 2025-08-22 | 7,8 | 7,3 |
| <b>Moyenne estivale</b> | <b>6,3</b> | <b>6</b> |

Le lac Girard compte 2 stations de surveillance, dont une seule est assujettie au suivi physicochimique. La première station, soit la GI1, présente une transparence moyenne estivale de 6,3 mètres. Cette transparence caractérise une eau bien claire et situe l'état trophique du lac dans la zone Oligotrophe. La concentration moyenne de chlorophylle A est de 0,6 µg/l, ce qui relève une eau dont la biomasse d'algues et plantes microscopiques en suspension est faible. Ce paramètre situe le lac dans la zone de transition trophique Oligotrophe. Dernièrement, la concentration moyenne de phosphore total mesuré est de 7,7 µg/l, ce qui indique que l'eau est très peu enrichie en éléments nutritifs. Cette variable indique que le plan d'eau se trouve à l'état trophique Oligo-mésotrophe.

La deuxième station du lac Girard, soit la GI2, était seulement assujettie à une lecture de transparence. La transparence moyenne estivale de cette station est de 6 mètres, représentant un état trophique **Oligotrophe**.

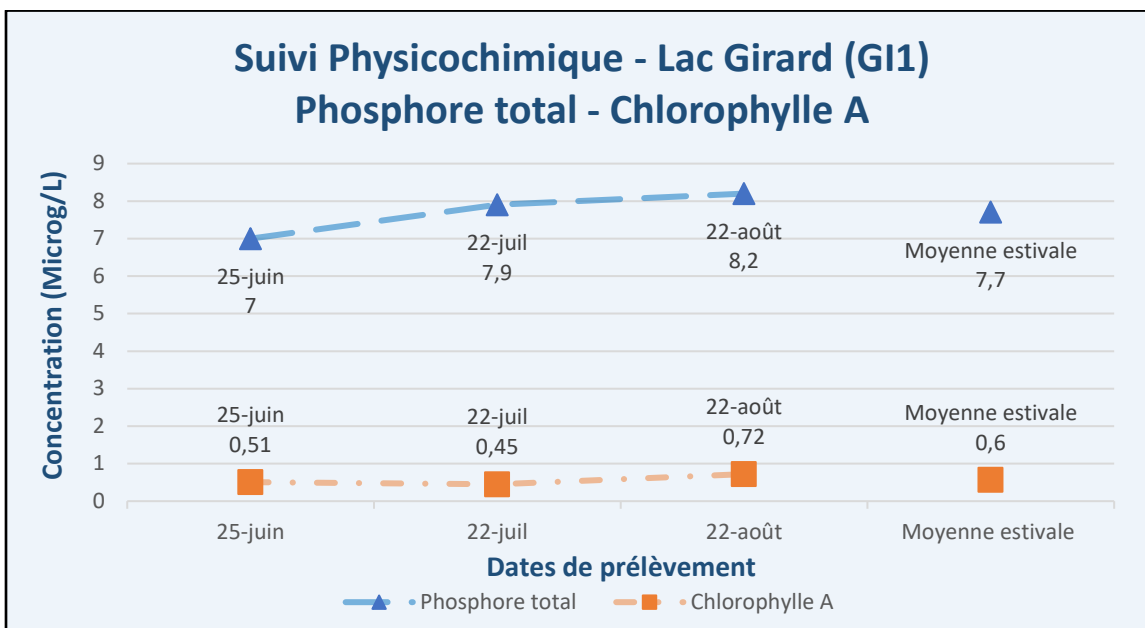
Figure 6 – Résultats – Suivi physicochimique 2025 (PT, Chla) – Lac Girard (G11)

| DATE | PHOSPHORE TOTAL (MICROG/L) | CHLOROPHYLLE A (MIGROG/L) | CARBONE ORGANIQUE DISSOUS (MG/L) |
| 2025-06-25 | 7,0 | 0,51 | 3,4 |
| 2025-07-22 | 7,9 | 0,45 | 3,8 |
| 2025-08-22 | 8,2 | 0,72 | 3,8 |
| <b>Moyenne estivale</b> | <b>7,7</b> | <b>0,6</b> | <b>3,7</b> |

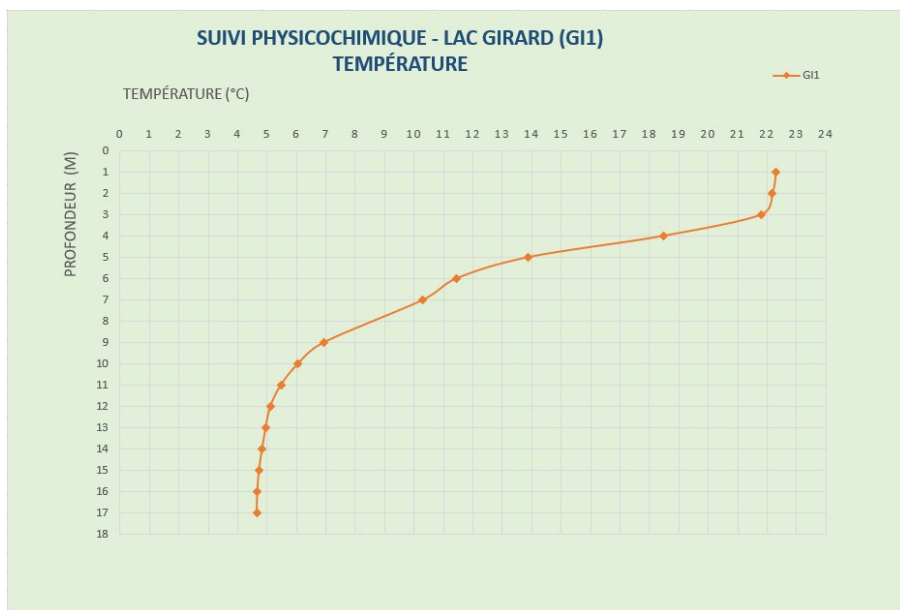
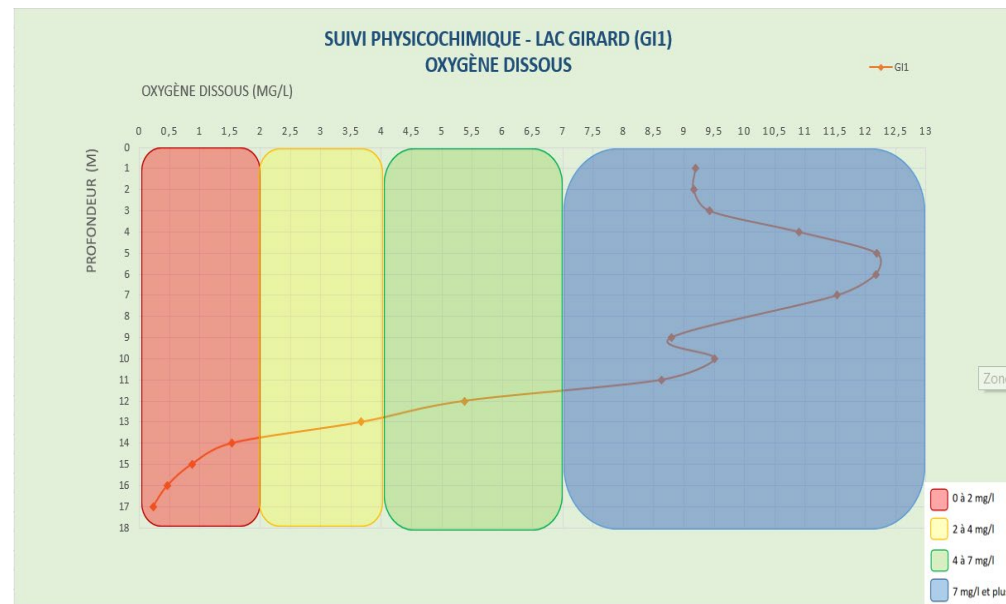
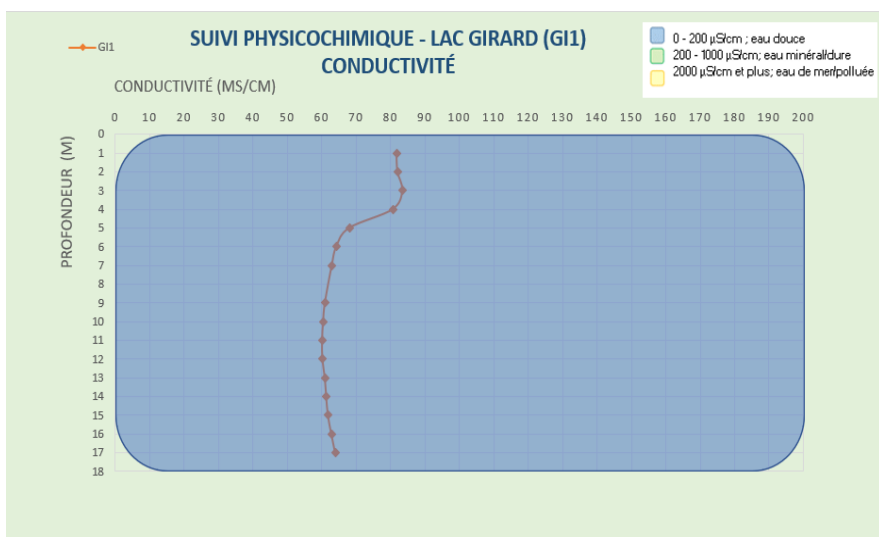
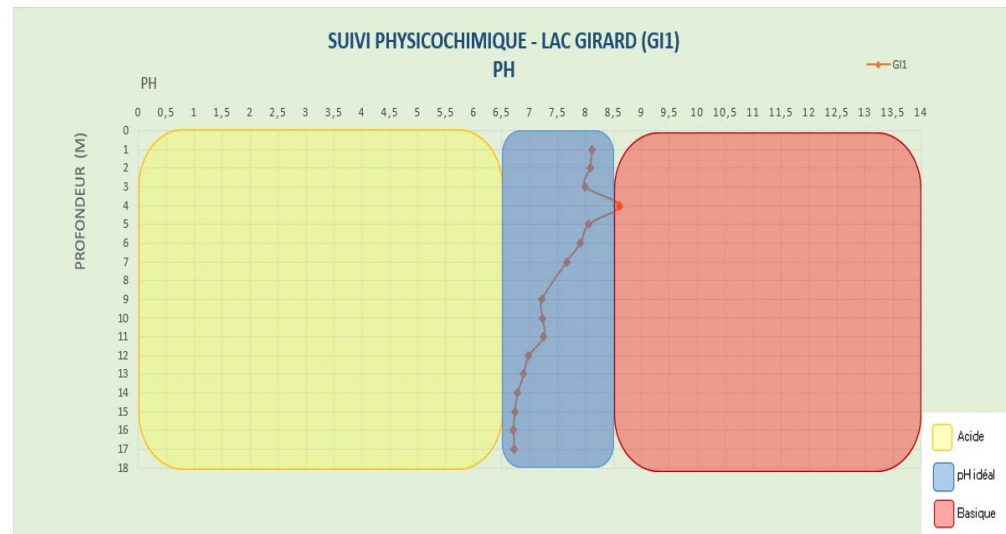
Figure 8 – Résultats – Profils physicochimiques 2025 – Lac Girard (GI1)

À la suite de l'analyse des divers graphiques obtenus lors du profilage physicochimique, nous ne notons aucune anomalie. Selon ce profil, l'oxygène reste abondant jusqu'à une profondeur d'environ 12 mètres, et diminuerait rapidement en profondeur. Il est important de noter que ces valeurs représentent la situation dans le cours d'eau qu'au moment précis où l'analyse est effectuée, ce qui invalide toute comparaison ou évolution a proprement dite.

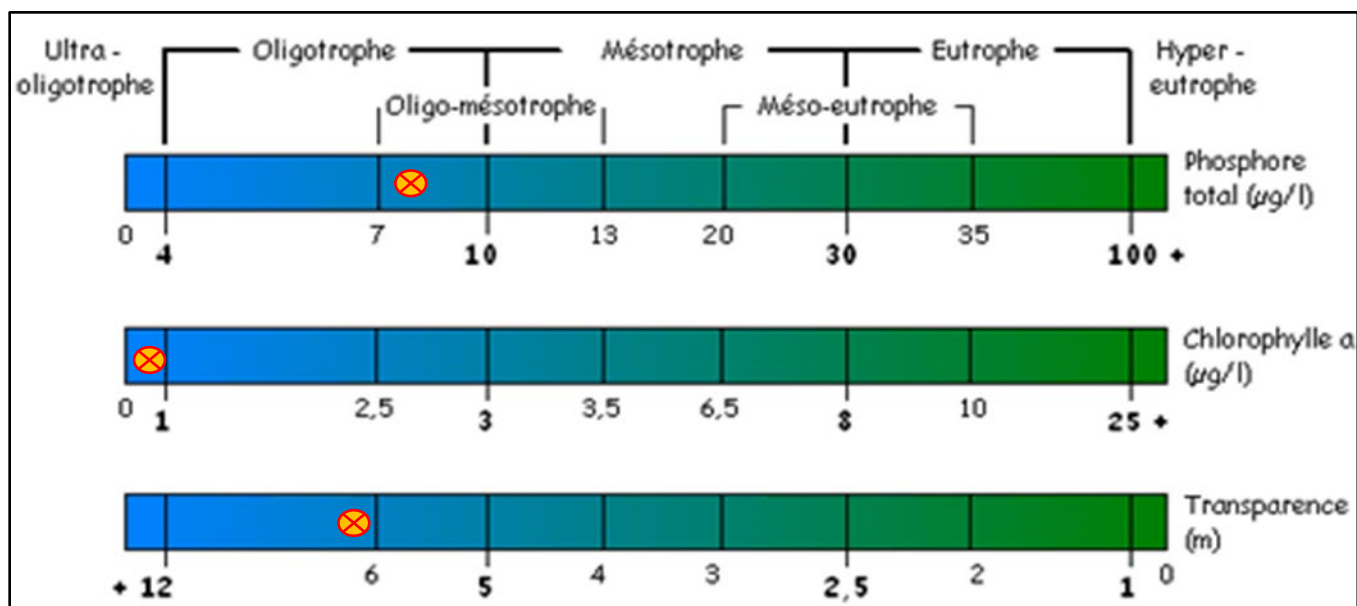
Figure 11 – État trophique 2025 – Station 1 – Lac Girard (GII)

Les variables physicochimiques de la station GI1 indiquent que l'état du lac se situe vraisemblablement dans la zone trophique **Oligotrophe**.

La phase I démontre que le lac Girard semble se situer dans la zone trophique Oligotrophe, le situant donc au tout début du processus d'eutrophisation. Il est recommandé de poursuivre et mettre l'accent sur l'application des bonnes pratiques, et ce, afin de prévenir un vieillissement accéléré.
