# PLAN DIRECTEUR DE L'EAU

SUIVI DE LA QUALITÉ  
DE L'EAU 2024

## LAC DU BROCHET

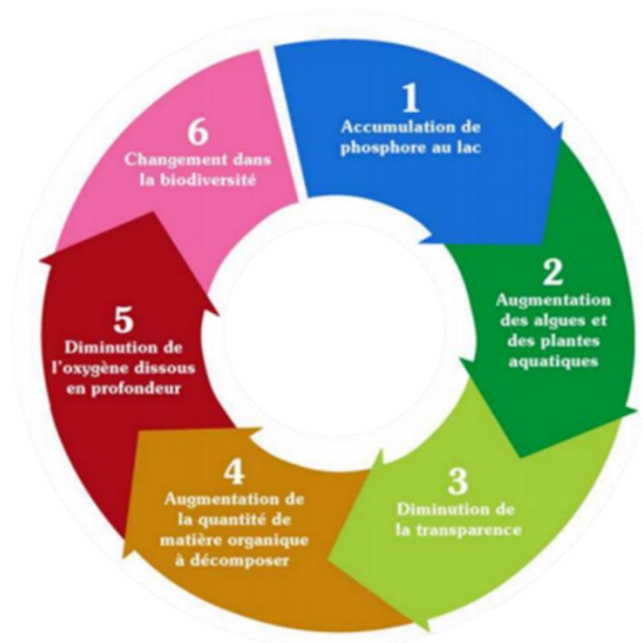
Figure 3 – Lien dynamique entre les paramètres analysés, CRE Laurentides, 2009

La transparence de l'eau est un indicateur de la quantité de matières organiques en suspension. Cette caractéristique est négativement corrélée à l'abondance de chlorophylle A (Chla), de carbone organique dissous (COD) et à la concentration de phosphore. En d'autres mots, lorsque la Chla, le COD et le phosphore augmentent, la transparence de l'eau est diminuée.
